「もんじゅ」廃止措置の実施状況について

平成30年12月7日

日本原子力研究開発機構（JAEA）

1. 廃止措置（第1段階）の実施状況
2. 燃料体の処理実績
3. 2次系ナトリウムの抜取り
4. 定期設備点検（事業者自主検査）
5. これまでの実績を踏まえた今後の燃料体取出し作業計画
6. まとめ

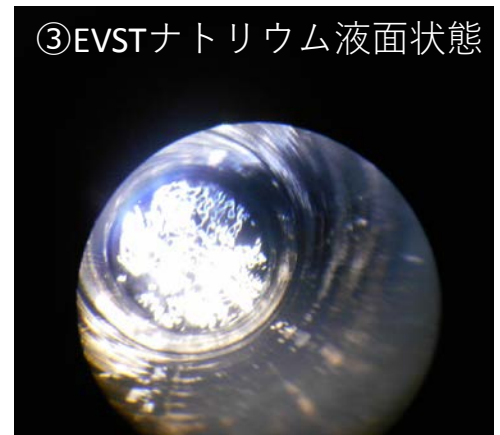
グリッパ爪開閉トルク上昇後のグリッパの表面状態の観察からナトリウム化合物の生成が観察されたため、要因分析から抽出された点（ガス置換不十分、EVSTのナトリウム液面に化合物等が浮遊）について調査

①燃料洗浄槽の状態	露点温度※1	②燃料出入機本体Aの状態※2	酸素濃度
初期状態	約-3℃	ガス置換1セット目（現状）	約16ppm
ガス置換1回目（現状）	約-9℃	ガス置換2セット目（追加）	約6ppm
ガス置換2回目（追加）	約-30℃	※2：1セットあたり3回のガス置換を実施	
ガス置換3回目（追加）	約-48℃

※1：露点温度は受入準備後に燃料を受け入れるまでの時間に相当するガス置換後約30分の上部露点計の値。

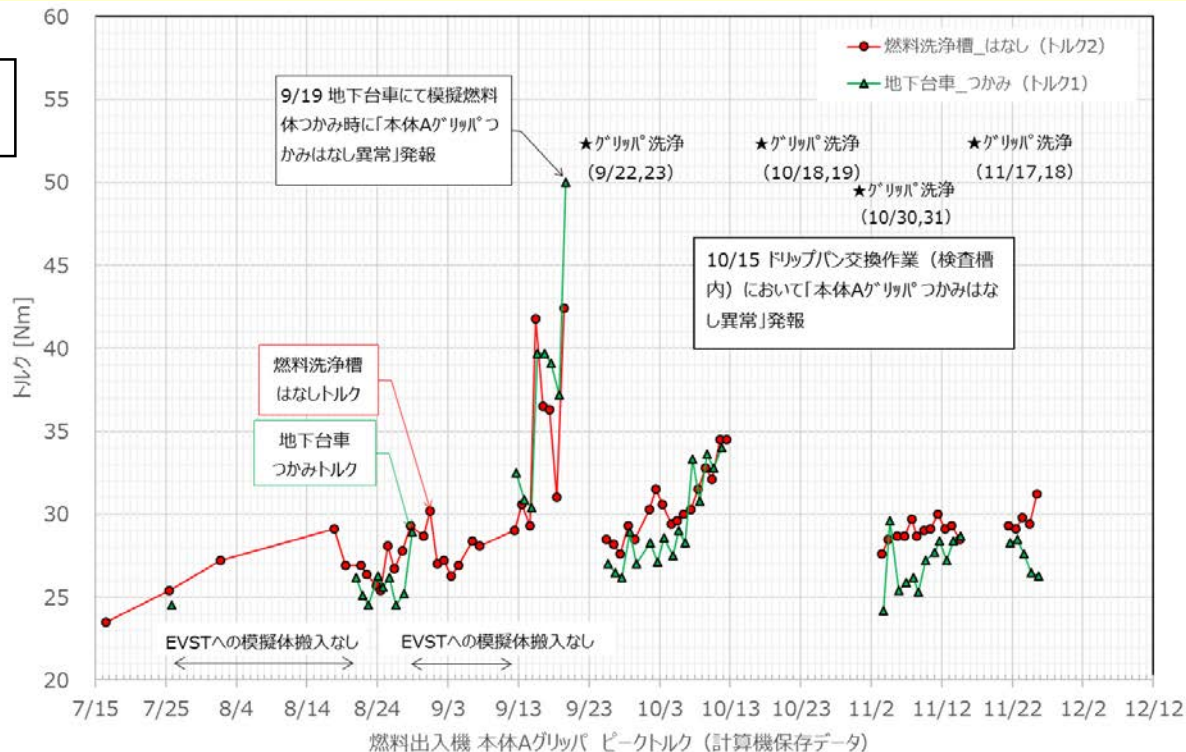
燃料体処理時の本体Aグリッパピークトルク値

過去にグリッパ爪開閉トルク高警報を発生した、アルゴンガス中動作の燃料洗浄槽はなしトルク、地下台車つかみトルクを整理

- ・ 9月、10月のトルク高警報前に30~40Nm以上にトルク上昇の傾向がみられた
- ・ 対策後は25~31Nmでトルクが安定している

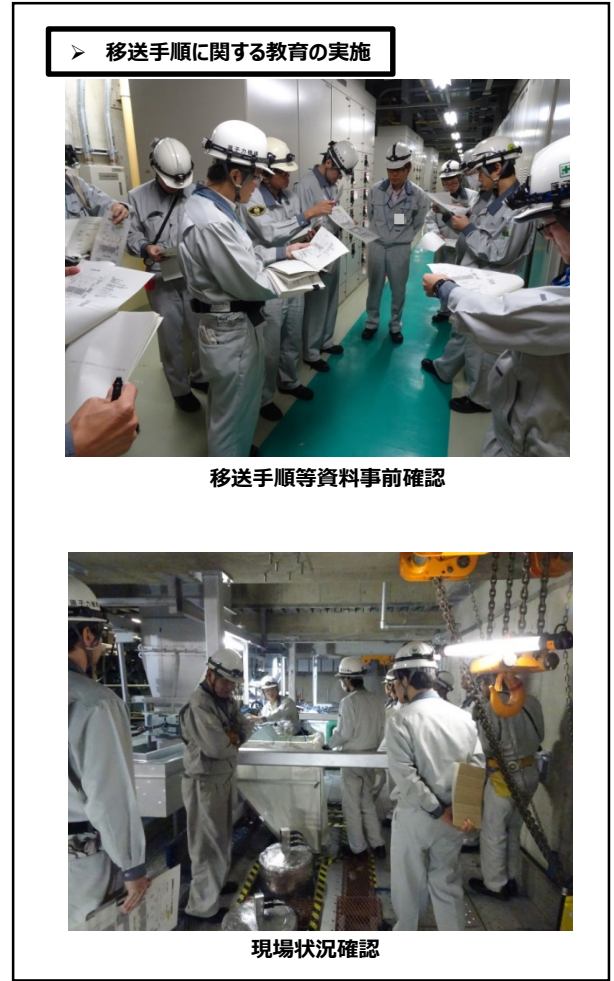
一時保管用タンクへのナトリウム移送等

- 一時保管用タンクへのナトリウム移送は、ナトリウムの漏えいリスクを低減するため、1回あたりのナトリウム移送量をあらかじめ把握できる段階的移送を実施
- なお、移送前に改めてナトリウム移送配管及び関連電気・計装設備の設計、製作、設置に係る仕様・施工管理等をリスクマネジメントの視点を加えてレビューし、ハード対策、教育等を行った
- その後、既設タンクへのナトリウムドレンを完了し、予熱ヒータを「切」とし、固化中
